【レーザーマーキング → 基板クリーナー → はんだ印刷 → 3D印刷検査】

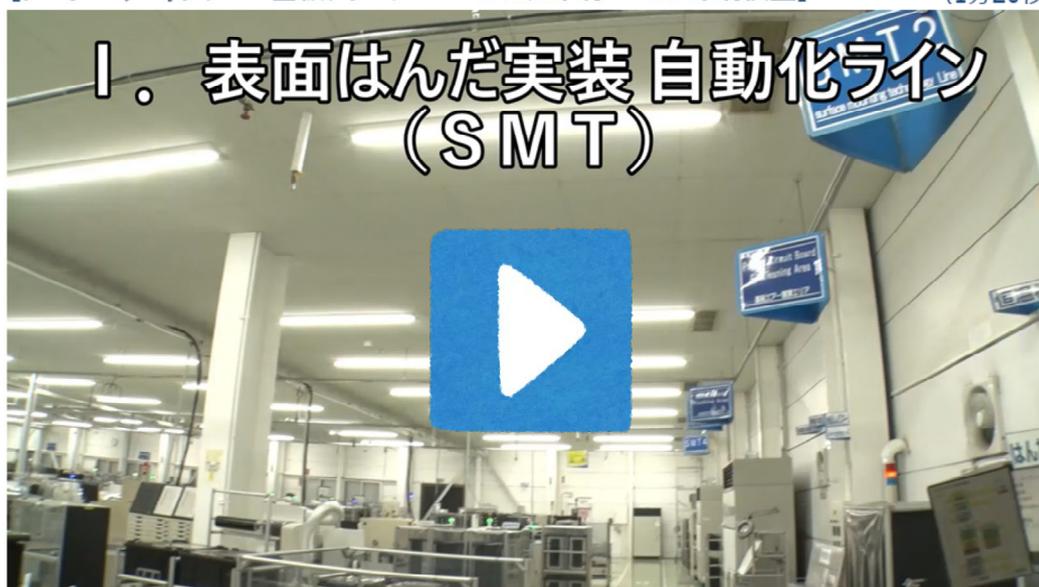
ここからは動画を用いてご見学いただきます。まず最初の動画では先ほどご説明したレーザーマーキングです。レーザーマーキングというのは、基板一枚一枚にシリアルナンバーを刻印する工程です。

非常に人数が少ないと思います。今ご覧頂いているのは3ライン分です。レーザーマーキングでございます。この基板の右の方をご覧ください。今レーザーが走りました。もう一度です。今レーザーが走りました。走った後、指をさしたところですが、ここはもともと何もない状態にQRコードのバーコードをレーザーマーキングしたということです。続きまして基板のクリーニングをエアーで行っています。はんだの印刷です。印刷の動きをご覧ください。穴をあけた部分にクリームを差し込むと、クリームはんだも染み込んでいくということです。この状態で基板の上にはんだが乗り、そして、この静止画の真ん中の印刷機の右側にあるところ、これが印刷検査機です。この検査機のモニターに検査画像が映っており、この検査画像でいろんな角度からの検査をし、自動判定されます。

他社では、一般的に基板単位ではシリアルナンバーを打たない、あるいはシリアルナンバーを打つけれどもバーコード印刷をしたシールを用いるといった旧方式がとられています。弊社では、より微細な基板、基板面積を省スペース化するために高繊細なレーザーマーキングという手法を行っております。そのうえで、基板クリーナーで、基板をクリーニングし、先ほどご説明したはんだ印刷、印刷検査となります。ご覧いただくにあたって、この動画の初めに約3ライン分の動画が流れますが、作業員は2、3名しかおりません。
